ALBERTO TRENZIO A ROMA E NEL LAZIO (1928-1952): GLI INTERVENTI D'URGENZA, IL RIPRISTINO (O QUASI) DELL'ARCHITETTURA E LA TUTELA DELL'AMBIENTE MONUMENTALE¹

Adalgisa Donatelli

Alberto Terenzio at Rome and in Lazio Region (1928-1952): emergency interventions, the stylistic restoration (or almost) of the architecture and the protection of the monumental environment

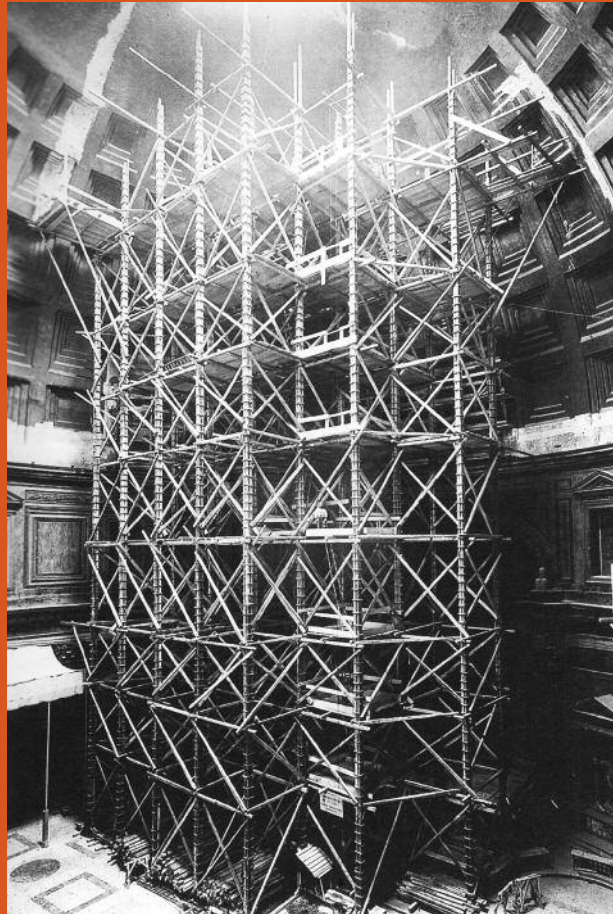
L'impalcatura impiegata per il consolidamento della cupola del Pantheon nel cantiere 1929-1934 diretto da Alberto Terenzio, allora soprintendente ai monumenti medievali e moderni di Roma e del Lazio (da G. Belardi, Il Pantheon. Storia, Tecnica e Restauro, Betagamma editrice, Viterbo 2006, p. 169).

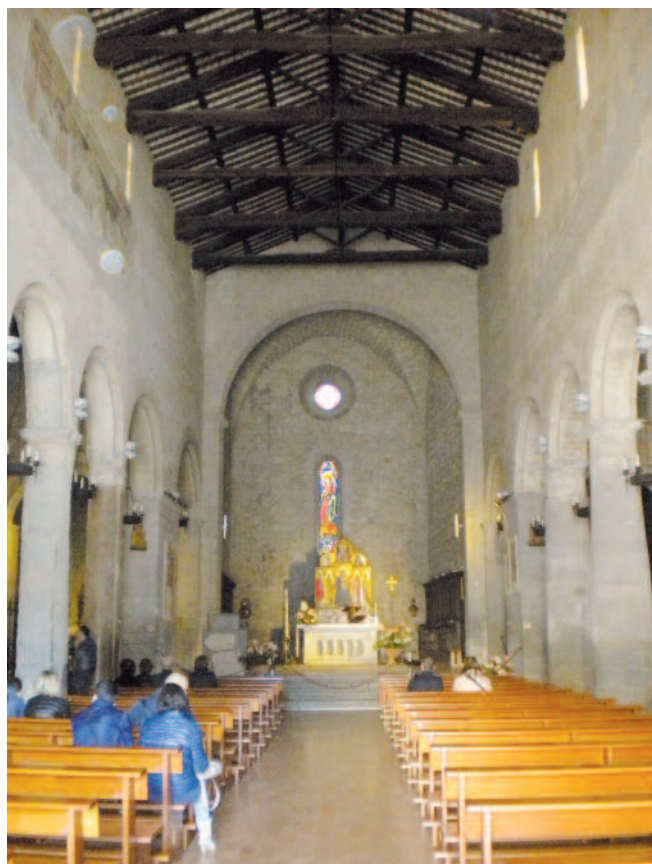
Fig. 2. Bolsena (Viterbo). Veduta odierna dell'interno di Santa Cristina. La chiesa appare oggi spogliata dei rivestimenti settecenteschi e l'arco trionfale fu interamente ricostruito in occasione del restauro novecentesco (da Donatelli, 2017).

Gli esempi citati sono accomunati da un contributo marginale dell'architetto Terenzio: in Santa Cristina, infatti, la vicenda, che ebbe inizio nel 1926 a seguito del crollo parziale della volta che copriva l'aula, fu seguita da Carlo Ignazio Gavini, all'epoca funzionario della Soprintendenza; il progetto e il preventivo per il cantiere di San Gregorio Magno a Civita Castellana furono redatti dal parroco Goffredo Mariani; nella cattedrale di Anagni i lavori furono diretti da Guglielmo Matthiae, allora ispettore presso la Soprintendenza, storico dell'arte, studioso, in particolare, dell'arte medievale.

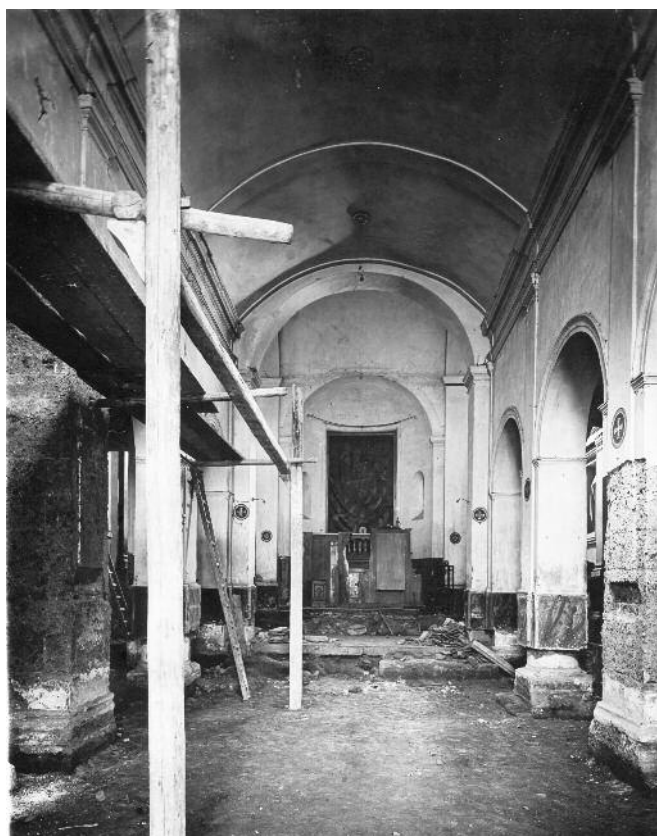
Fig. 3. Civita Castellana (Viterbo). L'interno di San Gregorio Magno in una foto del 1934. Si osservano le prime operazioni di rimozione della pavimentazione e degli intonaci in corrispondenza dei pilastri (su concessione della Soprintendenza Belle Arti e Paesaggio per le province di Roma, Frosinone, Latina, Rieti e Viterbo, numero di negativo 3932, anno 1934).

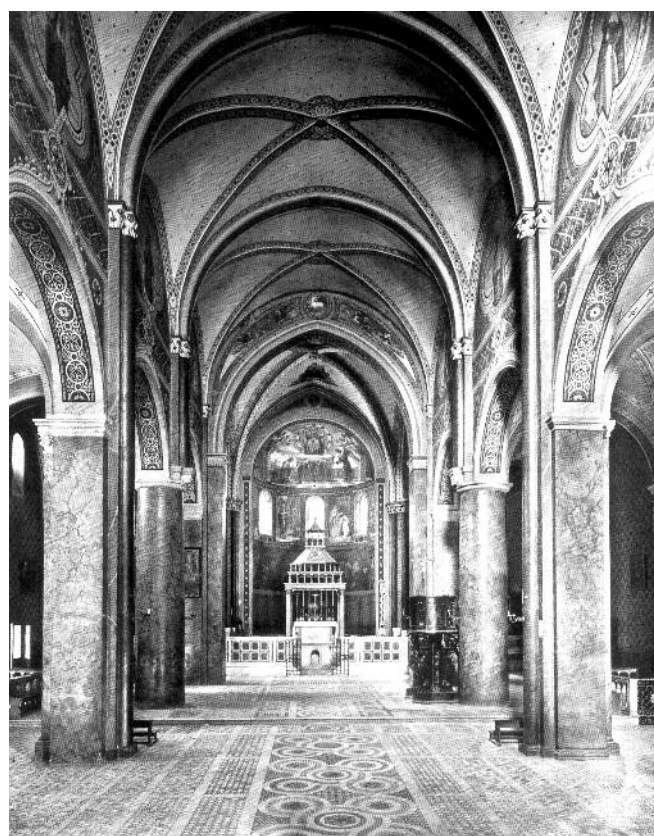
Fig. 4. Anagni (Frosinone). Cattedrale di Santa Maria, veduta interna prima del restauro novecentesco; si notano le volte a crociera realizzate sotto il vescovato di Antonio Seneca (Archivio Fratelli Alinari, n. 18689, 1915-1920 - da Palandri 2006, p. 217).

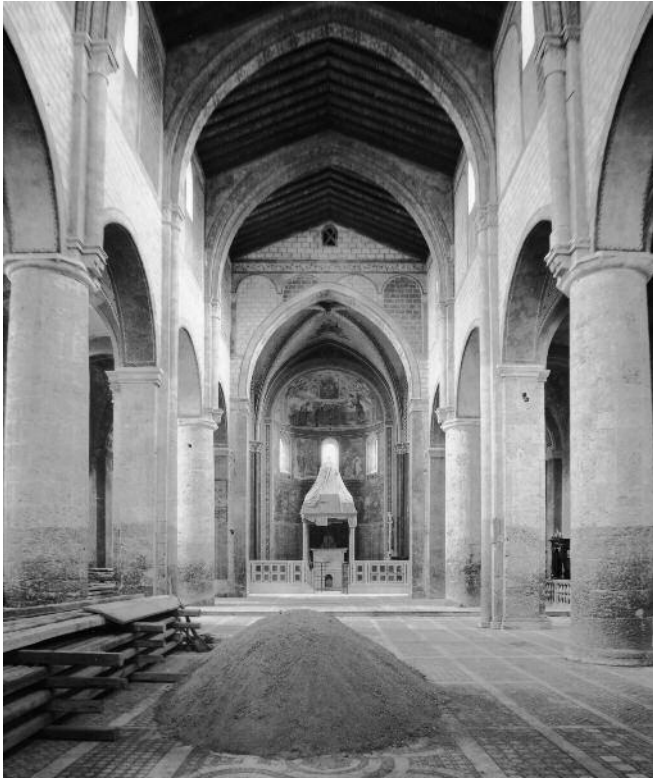
Fig. 5. Anagni (Frosinone). Cattedrale di Santa Maria, veduta interna successiva al restauro novecentesco (su concessione della Soprintendenza belle arti e paesaggio per le province di Roma, Frosinone, Latina, Rieti e Viterbo, numero di negativo 3105, anno 1937).

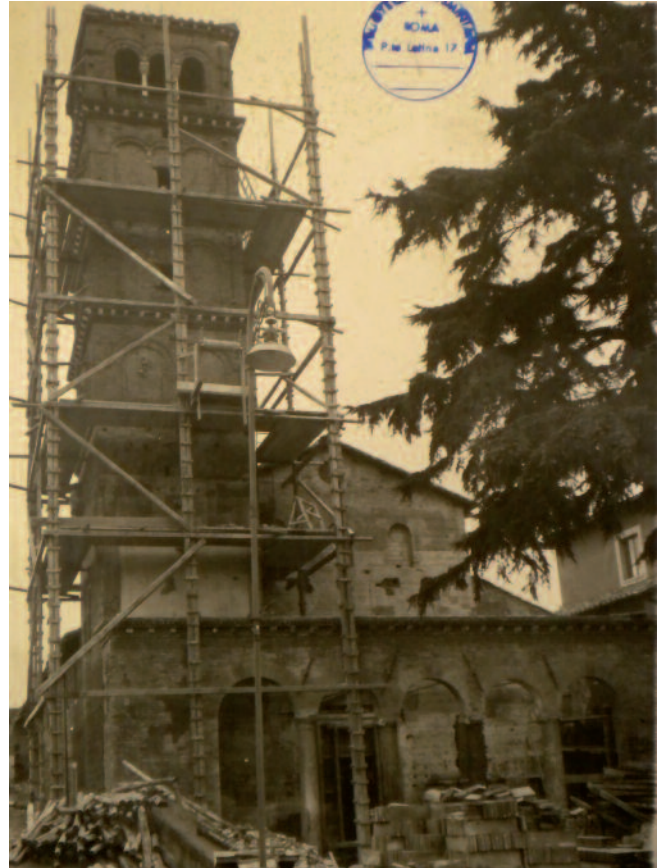
Fig. 6. Roma. San Giovanni a Porta Latina, veduta del fronte durante i lavori condotti negli anni 1939-1941 (su concessione della biblioteca rosiniana).

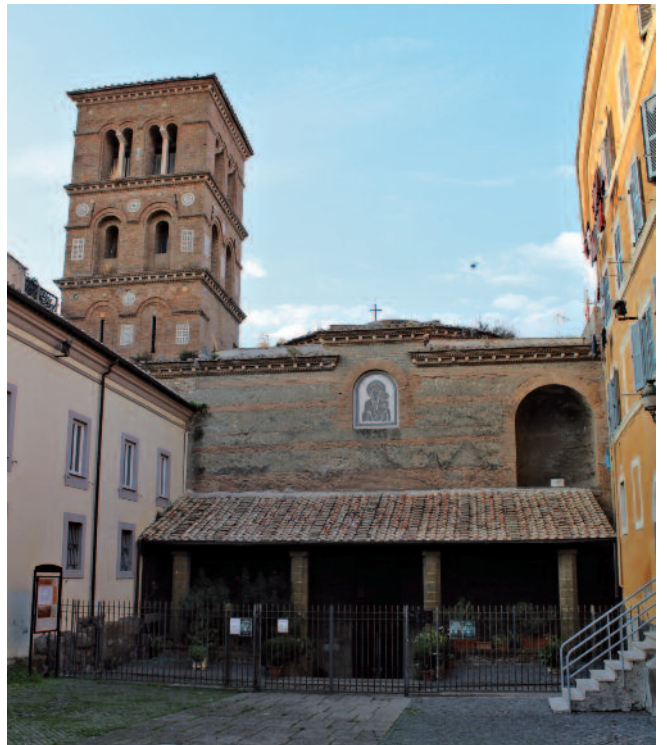
Fig. 7. Albano Laziale (Roma). Santa Maria della Rotonda, veduta odierna del fronte principale (da Donatelli, 2017).

Nella realtà operativa la traccia di preesistenze spesso fu il pretesto per restituire agli edifici o più generalmente a parte di essi un aspetto non sempre esattamente identico a quello originario, ma evocativo di una fase antica. Un esempio, in tal senso, è rappresentato dai portici antistanti le chiese. Se in San Giovanni a Porta Latina, a Roma, i lavori fra il 1939 e il 1941 "liberarono" il portico dalle tamponature degli archi e dalla sopraelevazione settecentesca [fig. 6], in Santa Maria della Rotonda ad Albano Laziale il narcece odierno è frutto di una costruzione *ex novo* autorizzata da Terenzio nell'ambito del restauro, condotto fra il 1934 e il 1938 su progetto dell'architetto V. Piccini, orientato a recuperare le tracce del ninfeo romano e a mantenere quelle medievali, a scapito degli interventi sei-settecenteschi²⁴ [fig. 7]. Nel santuario della Madonna

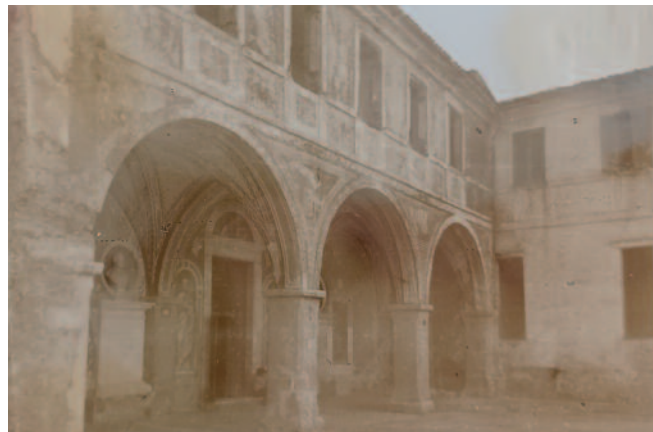
Fig. 10. Itri (Latina). Madonna della Civita, la facciata del santuario precedente i restauri degli anni Quaranta (ACS, Ministero Pubblica Istruzione, Direzione Generale Antichità e Belle Arti, Divisione II, 1940-1945, b. 115, fasc. Itri (LT) santuario Madonna della Civita).

della Civita a Itri, ancora una volta, Terenzio espresse parere favorevole al progetto di liberazione del «pronaio quattrocentesco, dalle aggiunte fattevi nell'800, restaurando la parte antica di esso e quelle originali della facciata», autorizzando così la demolizione della sopraelevazione, assieme alla rimozione delle pitture, che intorno alla metà dell'Ottocento era stata costruita per soddisfare le aumentate richieste di pellegrinaggio. Il fronte che oggi si osserva è dunque il risultato di un compromesso formale che in particolare nella liberazione del pronao, costituito da tre arcate a tutto sesto con le muraure lasciate in vista, tenta di recuperare la veste quattrocentesca, mentre la facciata della chiesa mantiene il disegno sei-settecentesco con alcuni interventi decorativi tardo ottocenteschi²⁵ [figg. 8-10].

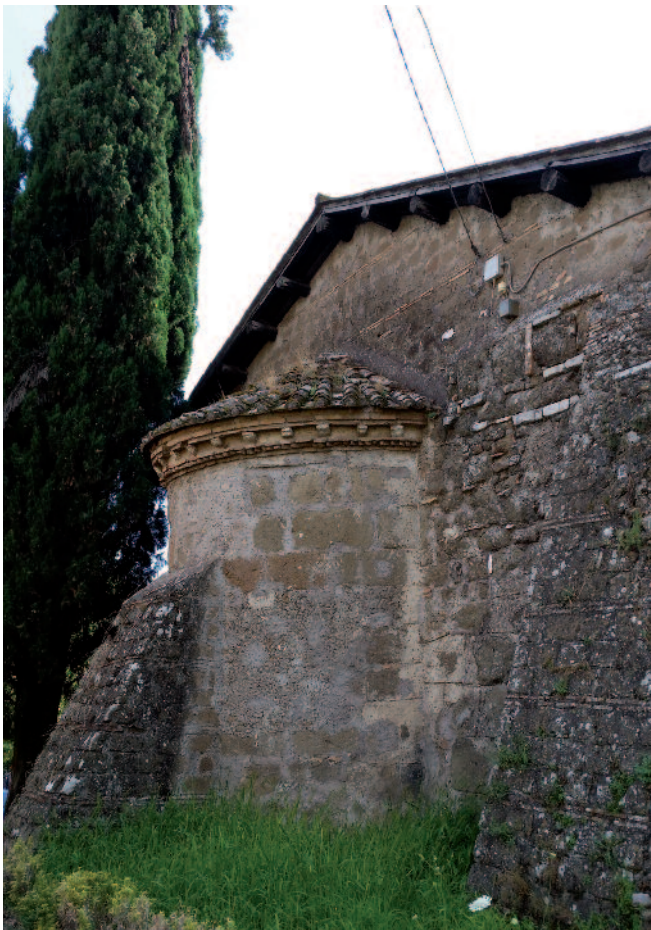
Fig. 12. Palestrina (Roma). San Giovanni Battista, il fronte absidale in una vista odierna (da Donatelli, 2020).

L'attenzione fu dunque concentrata ad arginare le questioni strutturali con l'introduzione di presidi "tradizionali" e la ricostruzione dei muri e della copertura crollati. In corrispondenza dell'abside e dei nuovi speroni, infatti, fu realizzata una sottofondazione in pietrame allettato con malta di calce e pozzolana; due contrafforti, uno a supporto dell'abside e un altro sull'angolo sud-est, furono elevati in conci di tufo lasciati in vista; fu realizzata *ex novo* la parete ovest, precedentemente abbattuta e che divideva l'aula della chiesa da un presunto narthex antistante, lasciando quest'ultimo privo della sua parete frontale e riuscendo in questo modo a cedere parte del terreno prospiciente alla dott.ssa Liverani, per compensare la perdita subita; fu infine ricostruito il tetto in legno di

castagno. Nel cantiere di San Giovanni a Palestrina sorvegliato da Terenzio evidentemente non fu possibile intervenire sugli affreschi e le decorazioni interne, che pure dovevano versare in un mediocre stato di conservazione; l'urgenza connessa alla stabilità dell'edificio prevalse, come già detto, su approfondimenti teorici che avrebbero potuto sostenere per esempio scelte di intervento orientate a comprendere e forse a valorizzare meglio lo spazio già di per sé contenuto dell'aula e che fu ulteriormente ridimensionato dalla decisione di ricostruire una supposta parete di separazione fra aula e corpo antistante²⁷. La sostituzione, infine, della pavimentazione in cotto con un ammattonato in cemento, «ad imitazione antica», oggi suscita, ovviamente, perplessità e verosimilmente trova una spiegazione solo in questioni di ristrettezze economiche allora a disposizione [figg. 11-13].

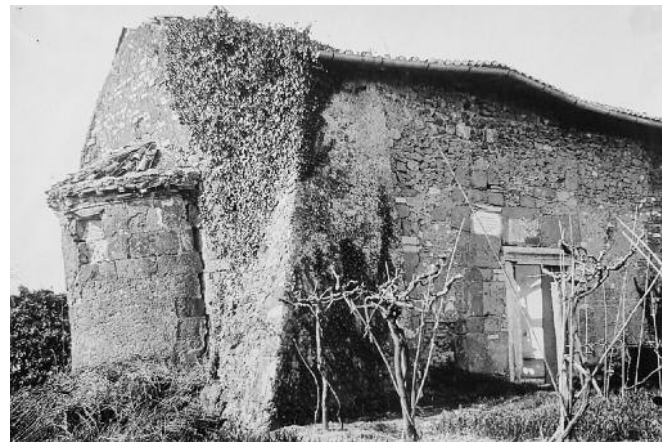
Fig. 13. Palestrina (Roma). San Giovanni Battista, l'inclinazione dell'abside osservata nel 1928, prima dei restauri dell'anno successivo (ACS, Ministero Pubblica Istruzione, Direzione Generale Antichità e Belle Arti, Divisione II, 1929-1932, b. 202, fasc. Roma - prov. P.T.).

colare, si trovava, nel 1928, in un precario stato di conservazione: il fronte ovest e la copertura erano crollati, la parete perimetrale orientata a sud si era distaccata da quella meridionale, la piccola abside mostrava chiari segni di cedimento fondale²⁶.

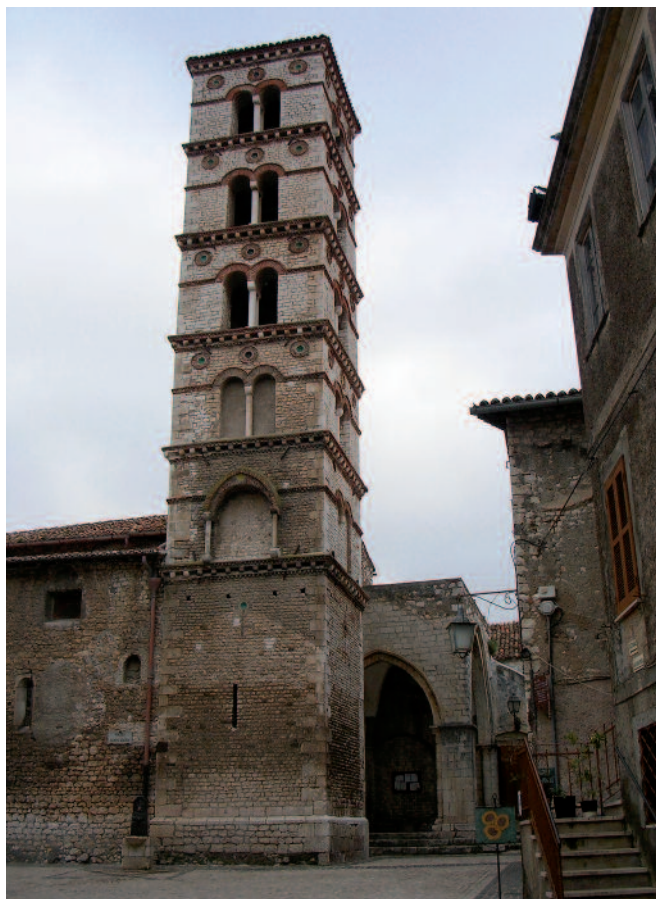
Fig. 14. Sermoneta (Latina). Santa Maria Assunta, il campanile in una vista odierna (da Cutarelli, 2021).

tamponature nelle aperture. Inizialmente si pensò a una struttura metallica da inserire all'interno della torre per sostituire la capacità portante delle murature che apparivano in avanzato stato di degrado. Anche per ragioni economiche, nonché di efficacia dell'intervento, Terenzio approvò invece la proposta di rinforzare il campanile realizzando una struttura in cemento armato all'interno della canna, dopo aver iniettato le murature con cemento liquido. Il presidio consisteva in pilastri (35x35 cm) inseriti agli angoli dei muri portanti ed elevati fino alla copertura; alla quota di ogni livello furono previsti cordoli e travi diagonali di collegamento, sempre in cemento armato, a cui dovevano essere ancorate cinture metalliche disposte all'esterno, nascoste al di sotto del paramento murario. Una volta realizzato il rinforzo fu rimosso lo sperone, eliminate le tamponature e opportunamente reintegrate le cornici e le parti decorative crollate o danneggiate [figg. 14-15].

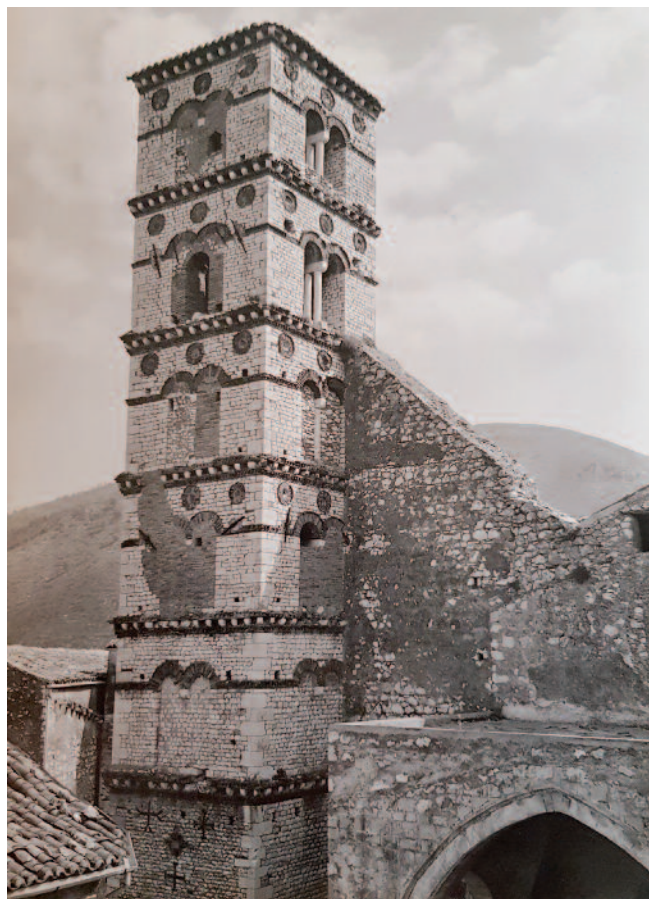
Fig. 15. Sermoneta (Latina). Santa Maria Assunta, il campanile prima dei restauri degli anni Quaranta; si notano il contrafforte e le bifore tamponate (ACS, Ministero Pubblica Istruzione, Direzione Generale Antichità e Belle Arti, Divisione II, 1940-1945, b. 115, fasc. Sermoneta chiesa di Santa Maria Assunta).

Per esempio la spesa stimata nel 1933 per le opere di consolidamento del campanile di Santa Maria Assunta a Sermoneta, su progetto e computo dell'architetto Riccardo Biolchi, quando più tardi, nel 1940, si crearono le condizioni per avviare il cantiere, risultò insufficiente per via degli incrementi dei costi dovuti allo scoppio della guerra²⁸. Terenzio per tale ragione richiese con insistenza un sussidio da parte della direzione generale, in considerazione del grave stato precario in cui versava il campanile, e scelse una soluzione d'intervento anche in ragione delle contenute disponibilità economiche. La torre campanaria, risalente al XII secolo, a pianta quadrata e sviluppata in altezza per quasi 23 metri, costituita da un basamento in pietra calcarea e cinque ordini forati su ciascun lato da una bifora, presentava all'epoca profonde lesioni lungo le pareti, particolarmente visibili all'interno, tanto che nel passato era stata presidiata da uno sperone in continuità con il muro di facciata della chiesa e da diverse

Nessun dibattito fu sollevato sull'opportunità o meno di rimuovere lo sperone, evidentemente considerato un'aggiunta inappropriata; l'intervento strutturale realizzato con materiali e tecniche moderne nascoste nelle murature, come d'altra parte veniva promosso in quegli anni dalle Carte del restauro, fu concepito non solo per ragioni statiche ma anche per "libe-
