## NUOVA LUCE SU GIOVANNI BATTISTA PIRANESI ATTRAVERSO I DOCUMENTI SUI RESTAURI DI SANTA MARIA DEL PRIORATO

#### New Light on Giovanni Battista Piranesi through the Documents on the Restoration of Santa Maria del Priorato

Giovanni Battista Piranesi, Santa Maria del Priorato, Roma, Restoration

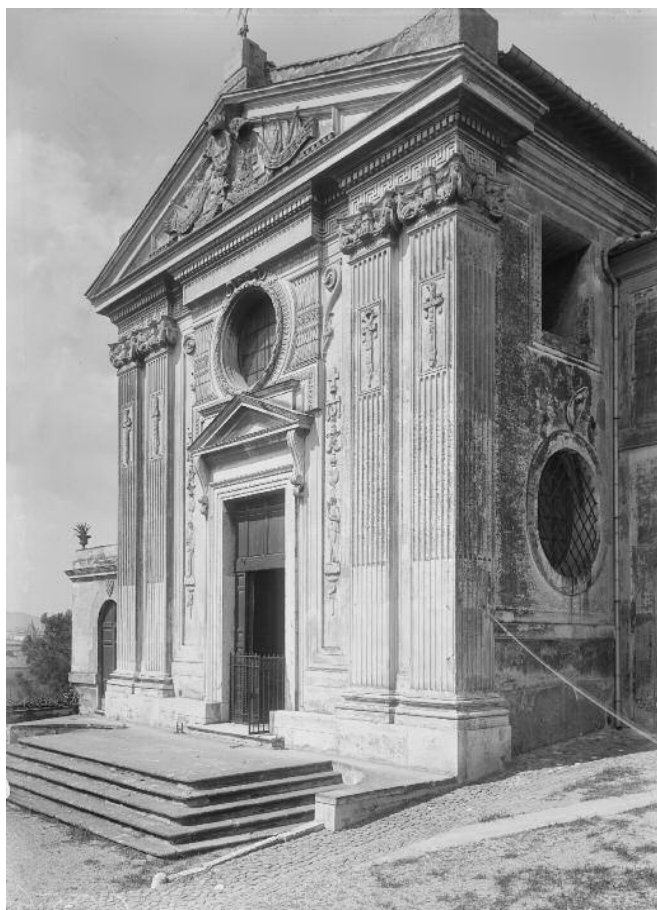
Fig. 1. Roma, Santa Maria del Priorato, facciata (1951 circa), Gabinetto Fotografico Nazionale.

Partendo dai semplici elementi architettonici preesistenti, l'architetto riuscì a ridisegnare la facciata, con la consueta minuzia che dedica all'attività incisoria [figg. 1-2]. Essa è realizzata interamente in stucco romano (un impasto che superficialmente assomiglia molto al marmo, ma diversamente da esso è molto più duttile e degradabile) approntando un nuovo linguaggio, costituito da un repertorio di elementi vari, cristiani, romani ed etruschi, ispirati all'iconografia militare e

La facciata è scandita da due coppie di paraste scanalate poggianti su una zoccolatura continua in travertino e ornate da un riquadro, nel quale è inserito il fodero di una spada, su modello del gladio romano, ove sono incise immagini simboliche, alludenti alla casata dei Rezzonico. Le paraste sono sormontate da quattro capitelli elettico-ionici, composti da due coppie di sfingi contrapposte, con al centro la torre, simbolo araldico dei committenti.

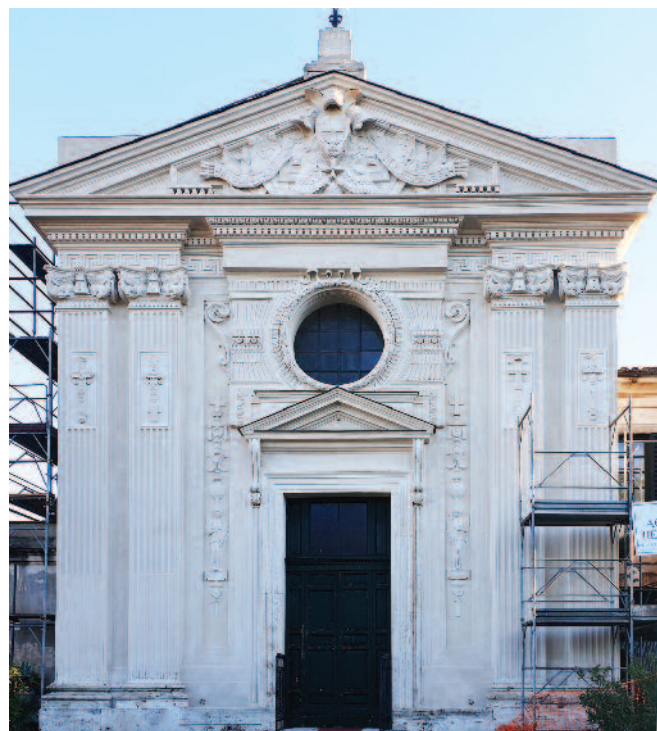
Fig. 2. Roma, Santa Maria del Priorato, facciata (2019) (Archivio SSABAP Roma).

Tutto il prospetto, dopo i vari preconsolidamenti, è stato pulito con spazzole di saggina, pennelli morbidi e aspiratori elettrici ed è stato trattato con una malta molto fine composta da una calce idraulica e da polvere di marmo di appropriata granulometria, con il duplice scopo di mantenere il disegno dell'apparato decorativo originale e, nel contempo, garantirne la maggiore protezione nel tempo [fig. 19]. Per una lettura più armonica si è infine deciso di lasciare privo di trattamenti il basamento in travertino del prospetto.

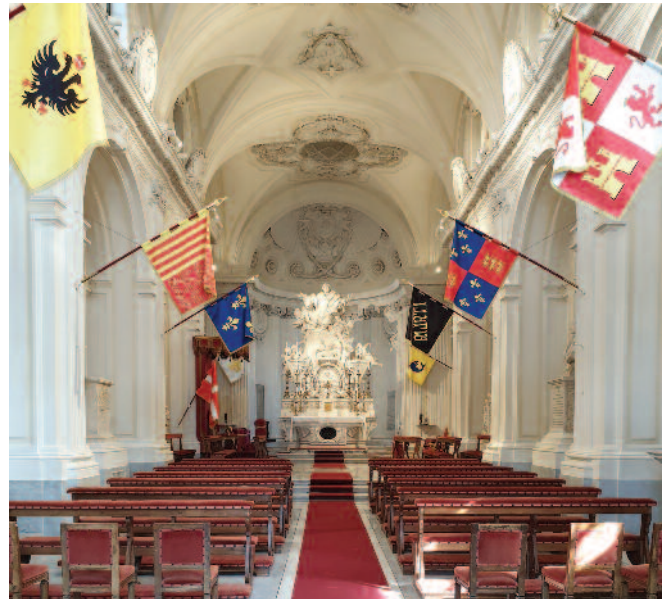
Fig. 3. Roma, Santa Maria del Priorato, interno (2020) (Archivio SSABAP Roma).

L'interno della chiesa, completamente bianco, rivela l'abilità di Piranesi nell'uso di espedienti scenografici ispirati all'operato di Palladio e di Baldassarre Longhena<sup>9</sup>, qui utilizzati per amplificare la spazialità del tempio [fig. 3]. Mentre l'aula risulta ritmata da paraste scanalate con capitelli ionici moderni, che si alternano a quattro nicchie, il presbiterio, pure scandito da semicolonne scanalate, è illuminato da un grande vano finestra collocato dietro l'altare e caratterizzato dalla grande conchiglia del catino absidale. Tale valva racchiude un elaborato scudo con le armi e il blasone dell'Ordine dei Cavalieri di Malta, celebrato anche nello straordinario pannello in stucco della volta a botte lunettata, realizzato su disegno di Piranesi, dal plastificatore Tommaso Righi (1722/23-1802) e così descritto nel *Libro dei conti*

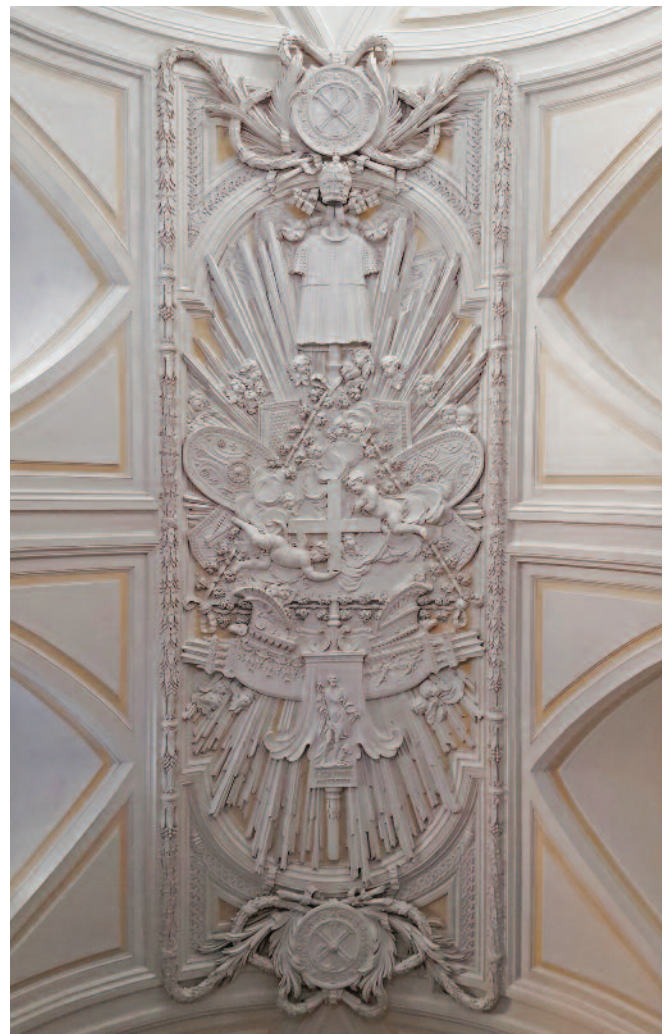
Fig. 4. Roma, Santa Maria del Priorato, stucchi della volta (2020) (Archivio SSABAP Roma).

«fatto a bassorilievo, composto da un triangolo equilatero che rappresenta la "Triade" con festoni di mazzetti di rose legati con fettucce con nel mezzo la croce formata da due barre lisce. Sotto il suddetto triangolo passa un'asta ornata da cornici con diversi fogliami, che sembra sorreggere la camicia della "sacra" religione di Malta, lavorata con le sue maniche e con una croce sovrapposta, terminante con il triregno con le chiavi. Ai piedi di detta asta, si è fatto un ornato a forma di conchiglia con un'iscrizione e una statua dedicate a S. Giovanni, protettore della suddetta religione. Dietro la conchiglia, e al di sotto del triangolo, vi è una nave con i suoi rostri e spuntoni mentre agli altri due lati del triangolo sono stati fatti due scudi di figura ovale con bordi arabescati. Il tutto realizzato con verzelle fissate con chiodi al muro e finito in stucco bianco»<sup>10</sup> [fig. 4].

L'apparato decorativo in stucco all'interno della chiesa, che appare nell'insieme di colore bianco con alcuni fondi ocracei, prevede dodici medaglioni con gli *Apostoli* lungo la parete superiore della navata e una sequenza di cartigli e scudi nelle campate. Nella seconda cappella della navata destra si trova il cenotafio di Piranesi, che accoglie le spoglie dell'incisore-architetto. Dopo la morte, avvenuta il 9 novembre 1778, la salma dell'artista venne dapprima sepolta presso Sant'Andrea delle Fratte, sua parrocchia, ma in seguito, per esplicita richiesta del gran priore Rezzonico, venne traslata sull'Aventino e collocata all'interno di una tomba contrassegnata dal particolare candelabro composto da antichi frammenti marmorei, che Piranesi stesso aveva realizzato. L'opera, oggi conservata al Louvre di Parigi, dopo poco venne sostituita dalla statua scolpita da Giuseppe Pelosini, per espresso desiderio della famiglia. In questo monumento l'artista veneziano viene ritratto "all'antica", con un braccio poggiato su un'erma ove sono raffigurati gli attrezzi del grande incisore e nell'atto di mostrare un disegno di un tempio doppio *in antis* esastilo e periptero, chiaro riferimento alla sua ultima pubblicazione, la *Raccolta de Tempj antichi*. All'esterno della chiesa l'intervento piranesiano ha riguardato, oltre che la risistemazione di alcune parti della villa del Priorato, il rifacimento della piazza antistante con il portale del giardino, ornati con obelischi e trofei in stucco, celebranti le imprese militari dei Cavalieri dell'Ordine di Malta<sup>14</sup>.

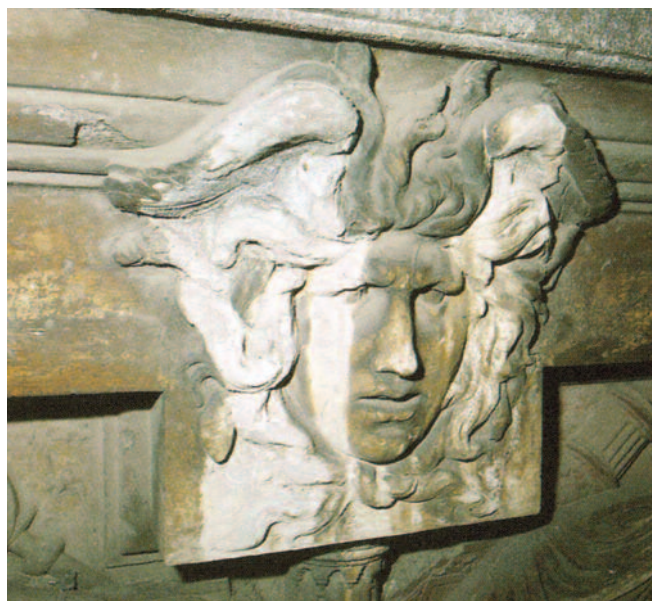
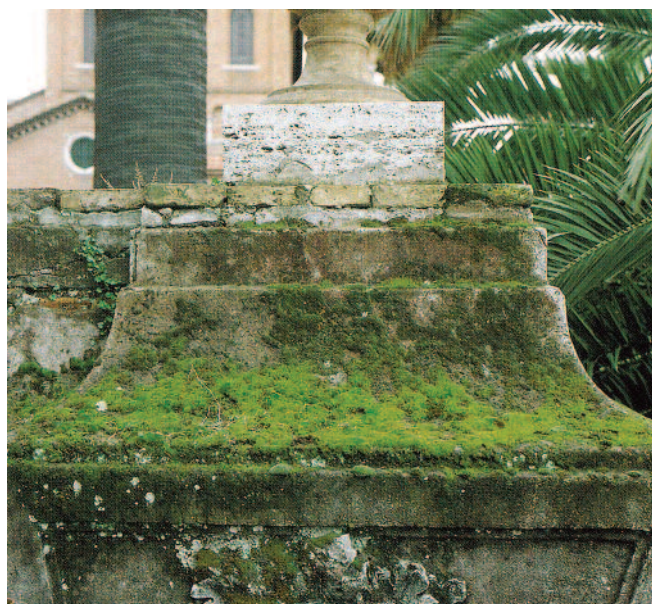
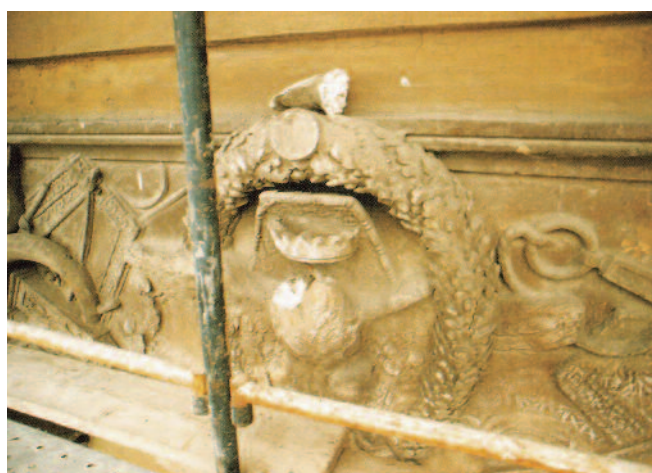
Le strutture di quest'area mostravano un degrado dovuto principalmente al progressivo distacco degli stucchi dai supporti murari, alla presenza di una flora infestante e a un attacco microbiologico sulle superfici, che ne intaccava gli intonaci. Compromettevano la lettura del manufatto anche il particellato atmosferico, le diverse lacune, sia dell'intonaco che dei bassorilievi, e una diffusa presenza di croste nere e di diversi strati di scialbo.

Figg. 5-7. Roma, piazza dei Cavalieri di Malta, recinto, particolare degli stucchi prima del restauro del 1991 (foto di P.R. David, Archivio SSABAP Roma).

La David dapprima si è occupata dello studio delle fonti, per rintracciare i materiali utilizzati da Piranesi, e ha promosso la realizzazione di analisi stratigrafiche sulle patine. Dalla lettura del già ricordato *Libro dei conti*, l'architetto ha rilevato la presenza di un «intonaco forte», tinteggiato a stucco romano, a imitazione dei travertini e dei marmi, poi alterato sia dall'elevato degrado delle superfici, sia dalle trasformazioni cromatiche subite nel tempo, e dalle numerose reintegrazioni plastiche e patinature bruno-ocree «a vecchio» effettuate nei primi del Novecento, che ne hanno alterato l'aspetto originale [figg. 5-7]. Le indagini dell'architetto hanno inoltre rilevato che, sempre in occasione del restauro del 1912, le porzioni di muratura, che nel progetto piranesiano dovevano simulare le tonalità chiare del travertino e del marmo, erano state tinte al fine di accordarle alla patinatura degli ornati. Tale scelta aveva generato l'insorgere della percezione bicroma della piazza, impostata sui toni dell'ocra, che ha contraddistinto l'area per decenni. I risultati delle indagini condotte sul manufatto, verificate dai documenti, hanno portato alla conclusione che le superfici erano costituite da uno «stucco tenace di colore di insieme biancastro ottenuto miscelando una parte di polvere di marmo, scarsamente selezionata, con una parte di legante a base di calce». Le analisi effettuate su un campione di malta dell'intonaco, prelevato dalla cornice di uno dei riquadri, hanno infatti mostrato la presenza di diversi strati, quello più interno di malta di calce e pozzolana, uno di colore biancastro (la stabilitura dell'intonaco originale), uno

più esterno di colore grigio-ocraceo e in superficie due di colore bruno-ocraceo e di spessore variabile (probabili residui di ripetute scialbature novecentesche). Pertanto, l'obiettivo dell'intervento è stato quello di «ripristinare l'immagine unitaria e monocromatica del manufatto -di marmo e pietra- voluta da Piranesi», sulla base della riproposizione dei materiali e delle tecniche desunte dalle fonti documentarie e dopo un'accurata rilevazione dello stato di conservazione del recinto, attraverso un intervento di pulitura "abbastanza spinto", un successivo adeguamento cromatico delle superfici intonacate degli ornati e la reintegrazione delle parti mancanti. L'intervento effettuato dalla David ha dunque seguito la sequenza canonica delle operazioni di restauro delle superfici architettoniche, ovvero il preconsolidamento, la pulitura, il consolidamento e la protezione, con l'aggiunta di alcune integrazioni sia geometriche che plastiche [figg. 8-9]<sup>24</sup>. Va detto che, benché il sapiente restauro curato dalla David abbia magistralmente restituito la leggibilità del manufatto, a distanza di circa trent'anni, per la sua intrinseca delicatezza materica e per il fisiologico degrado dovuto agli agenti atmosferici, il recinto piranesiano sembra necessitare di un nuovo intervento conservativo.

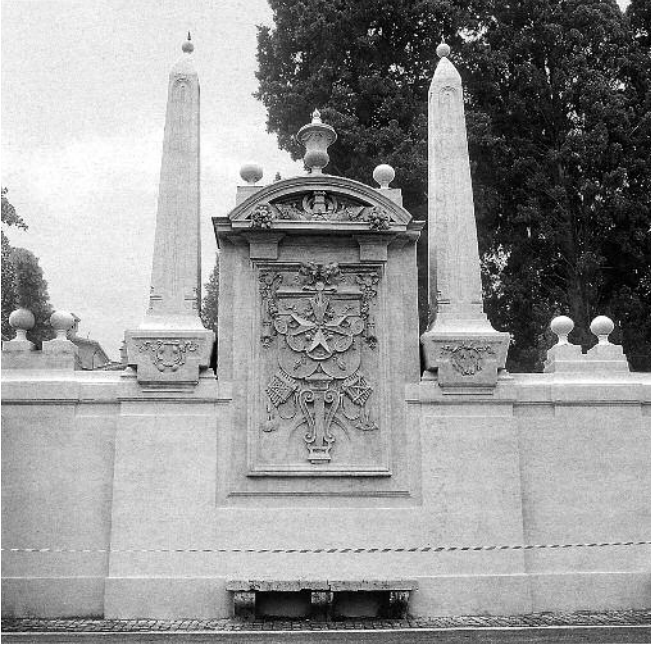
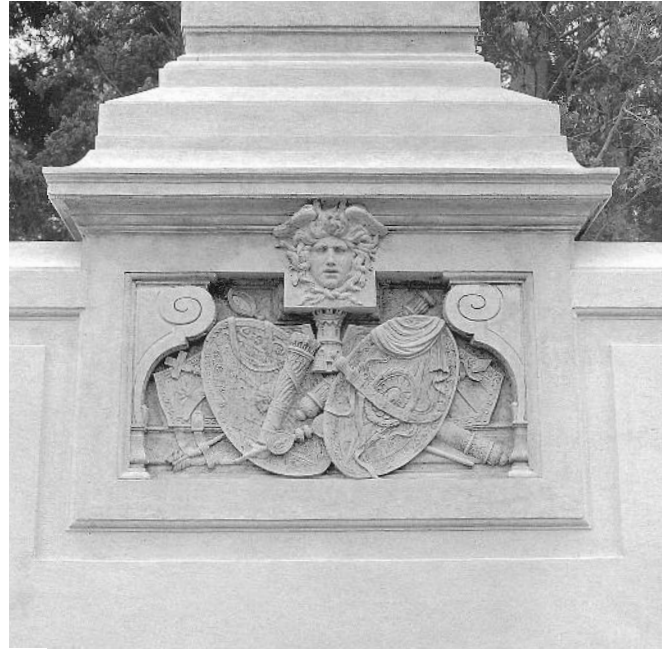
Figg. 8-9. Roma, piazza dei Cavalieri di Malta, Villa del Priorato, portale, particolare degli stucchi dopo il restauro del 1991 (foto di P.R. David, Archivio SSA-BAP Roma).

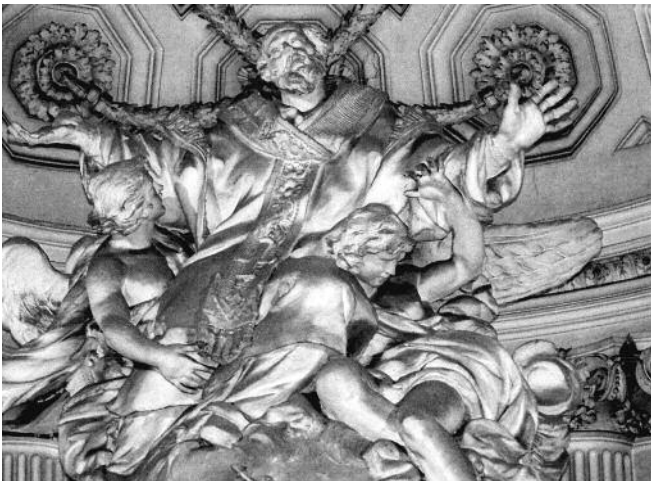
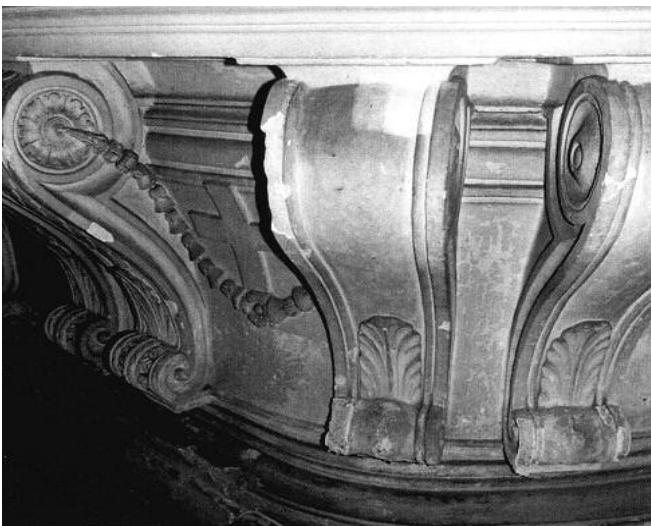
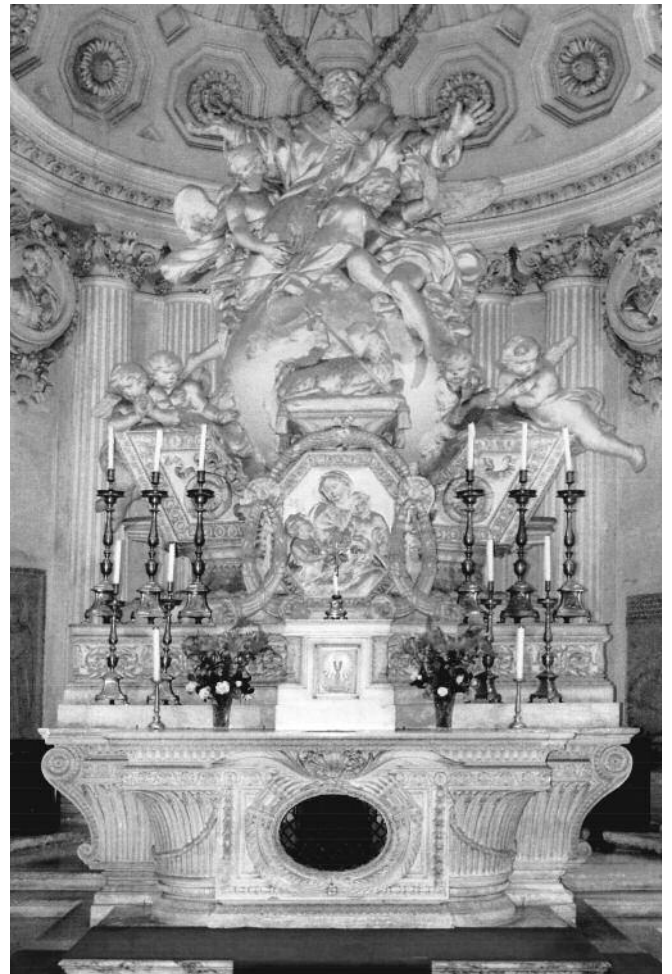
Prima dell'intervento curato da Santopuoli, l'altare mostrava numerose sovrapposte ridipinture e appariva annerito da una spessa coltre di polvere aderente a tutti i piani e volumi delle decorazioni aggettanti, in quantità tale da offuscarne una corretta lettura [figg. 10-12]. Le superfici in stucco presentavano differenti effetti di degrado sia strutturale e, nella zona inferiore, mostravano vistose efflorescenze saline dall'aspetto pulverulento, che avevano causato estesi distacchi con la conseguente perdita di molteplici porzioni di materiale. Diversi erano inoltre gli elementi plastici fratturati, distaccati e mobili, mentre altri sembravano ormai perduti. Apparivano altresì numerosi rifacimenti e integrazioni con materiali incongrui e tutto l'altare si presentava ricoperto da uno strato di scialbo con alterazioni cromatiche, specialmente nella zona inferiore.

Figg. 10-12. Roma, Santa Maria del Priorato, altare maggiore prima del restauro del 2013-2015 (Archivio SSABAP Roma).

L'intervento di restauro ha previsto dapprima la rimozione di tutte le parti mobili e pericolanti degli stucchi, che sono state numerate e catalogate e riportate su rilievo grafico. In seguito, la pulitura è stata eseguita apponendo sul materiale decoeso un foglio sottile di carta, imbibito con una soluzione di acqua, alcool e acetone, successivamente asportando i depositi incoe-

renti con pennelli morbidi e aspiratori elettrici. Il consolidamento è stato effettuato in fasi successive, nei casi di polverizzazione, rafforzando la struttura delle malte tramite l'infiltrazione di resine acriliche in nanodispersione, mentre le superfici distaccate dallo strato del supporto sottostante sono state consolidate tramite malte idrauliche applicate per iniezione, utilizzando le fessurazioni e le fratture degli intonaci.

La pulitura delle superfici con presenza di scialbi è stata invece eseguita con applicazione di resine anioniche. Tali resine, miscelate con acqua deionizzata e applicate a pennello, interponendo un foglio di carta giapponese, hanno portato alla solubilizzazione dei sottili strati aderenti, poi rimossi con l'ausilio di spugne morbide imbevute di acqua deionizzata. Le parti più resistenti sono state trattate con ablatori, ultrasuoni e apparecchi laser, che hanno permesso la rimozione degli scialbi più aderenti, senza intaccare la superficie originale. Le reintegrazioni del modellato eseguite in precedenti restauri con materiale simile all'originale sono state mantenute, mentre sono state rimosse quelle con materiale incongruo, poi sostituite e inserite con l'ausilio di piccoli perni in vetroresina, rinforzati con resine epossidiche bi-componenti. Al fine di consentire l'intera lettura figurativa, che altrimenti sarebbe risultata irrimediabilmente alterata, le parti mancanti riproducenti elementi ripetitivi sono state ricostruite con nuove configurazioni plastiche, a imitazione di quelle già presenti, e le piccole fessure sono state stuccate con una maltina composta da calce e polvere di marmo [fig. 13]. Per quanto riguarda la facciata, l'intervento si è potuto concentrare soltanto sulla messa in sicurezza degli elementi in pericolo di caduta. Assai diffusi erano tuttavia i fenomeni di degrado di diverse tipologie, come lacune, distacchi, esfoliazioni, intonaci distaccati dagli strati di supporto; molte zone risultavano altresì ricoperte da estese colonie di alghe e licheni e avevano assunto una colorazione ocra e, in alcune parti, grigio-scura. Inoltre, vicino all'ingresso della chiesa, al di sopra della zoccolatura in travertino, si rilevava la presenza di una forte umidità di risalita.

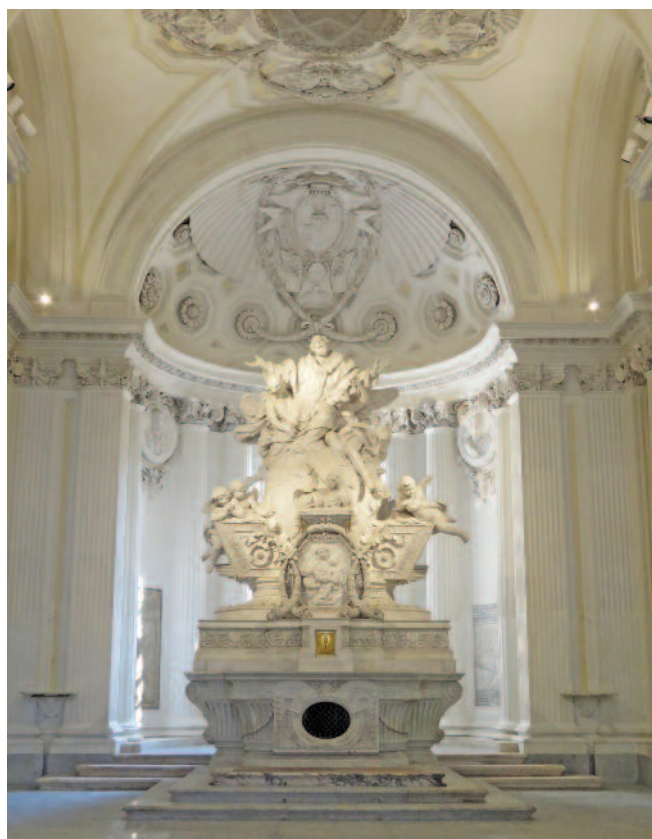
Fig. 13. Roma, Santa Maria del Priorato, altare maggiore dopo il restauro del 2013-2015 (Archivio SSABAP Roma).

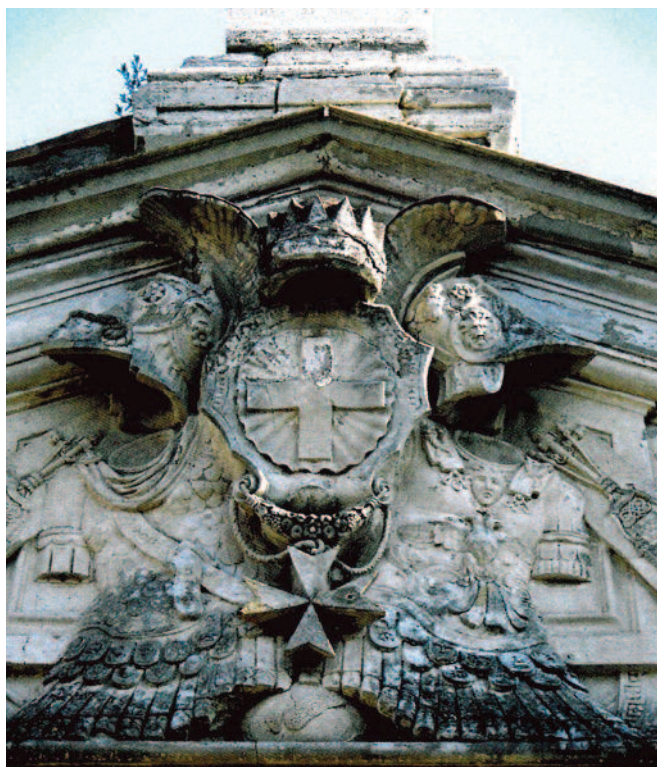
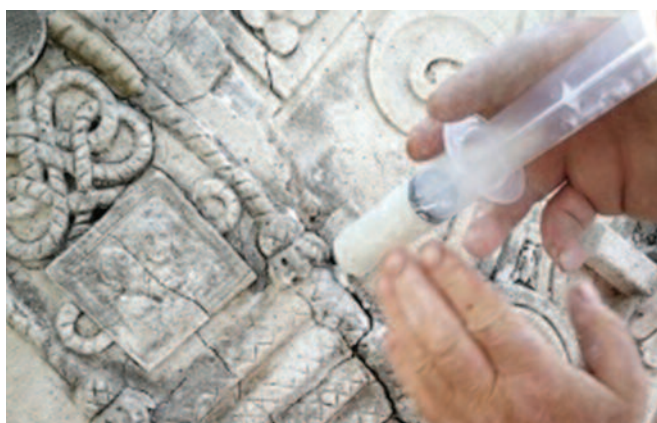
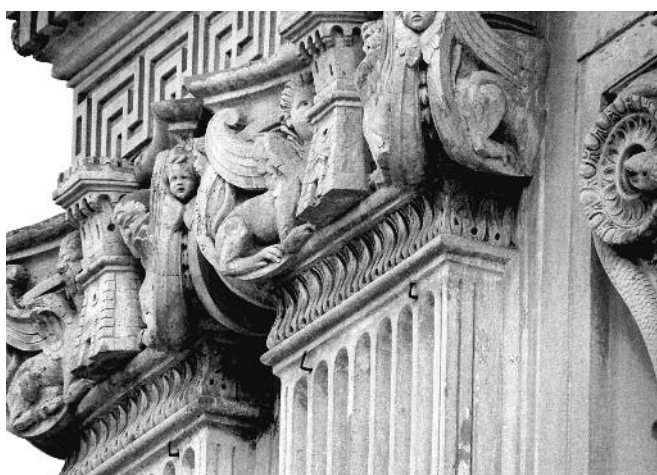
Per questo motivo, tra il 2017 e il 2019, l'Ordine di Malta ha patrocinato una più estesa campagna di restauro, curata dall'architetto Giorgio Ferreri e realizzata dalla ditta Acanto Restauri S.r.l., con l'alta sorveglianza del funzionario architetto Alessandra Centroni della Soprintendenza Speciale di Roma<sup>26</sup>. Preliminarmente al lavoro di restauro è stata effettuata una attenta mappatura dello stato di conservazione e degrado dei materiali costruttivi, degli ornati e delle superfici intonacate e stuccate. Presso l'Archivio dell'Ordine sono state dapprima effettuate le necessarie ricerche bibliografiche e documentarie sulla storia della chiesa e sui precedenti restauri condotti sulla facciata. In una seconda fase il lavoro ha previsto la realizzazione di saggi stratigrafici sulle superfici intonacate e mirati prelievi, sottoposti a indagini di laboratorio, al fine di caratterizzare i materiali costruttivi e approfondire la successione stratigrafica dei trattamenti e delle ridipinture. Per quanto riguarda l'interno della chiesa, la situazione generalizzata era quella già rilevata qualche anno prima da Santopuoli: l'aula si presentava di un colore biancastro annerito da una spessa coltre di polvere aderente a tutti i piani e i volumi aggettanti, in quantità tale da offuscarne la corretta lettura. Gli stucchi

mostravano diversi effetti di degrado superficiale e strutturale e, soprattutto nella zona inferiore, si registravano efflorescenze saline, dall'aspetto pulverulento, con estesi distacchi di materiale. Molti erano pure gli elementi plastici fratturati, distaccati e mobili, e nel contempo evidenti apparivano anche le integrazioni e i rifacimenti con materiali incongrui successivi [figg. 14-16].

Figg. 14-16. Roma, Santa Maria del Priorato, particolare con gli stucchi della facciata prima e durante l'intervento di restauro del 2017-2019 (foto G. Ferreri).

Per quanto concerne la prima fase, tutti gli elementi plastici pericolanti di grandi dimensioni in facciata sono stati prelevati e mappati e consolidati con fibre di vetroresina e iniezioni di una malta speciale ad alta resistenza, composta da calce idraulica e aggregati silicei naturali [figg. 17-18]. Tale malta è stata utilizzata anche per incollare e stuccare, tramite iniezioni, le parti con piccoli distacchi e fessurazioni, mentre le vecchie armature degli stucchi sono trattate con un convertitore di ruggine.

Le stuccature incongrue realizzate a cemento sono state rimosse, mentre le altre, in buono stato, sono state mantenute al minimo, in modo da preservare il più possibile le caratteristiche originali degli ornati. Le nuove integrazioni e ricostruzioni sono state effettuate solo per le parti ripetitive.

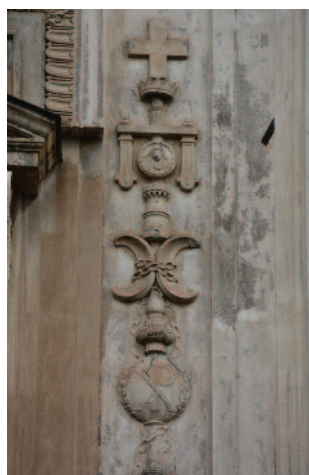
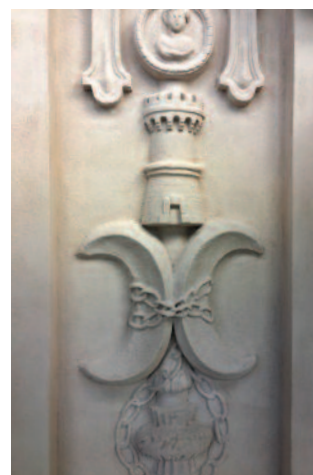
Figg. 17-18. Roma, Santa Maria del Priorato, particolare con gli ornati in stucco a fianco del portale prima e dopo l'intervento di restauro del 2017-2019 (foto G. Ferreri).

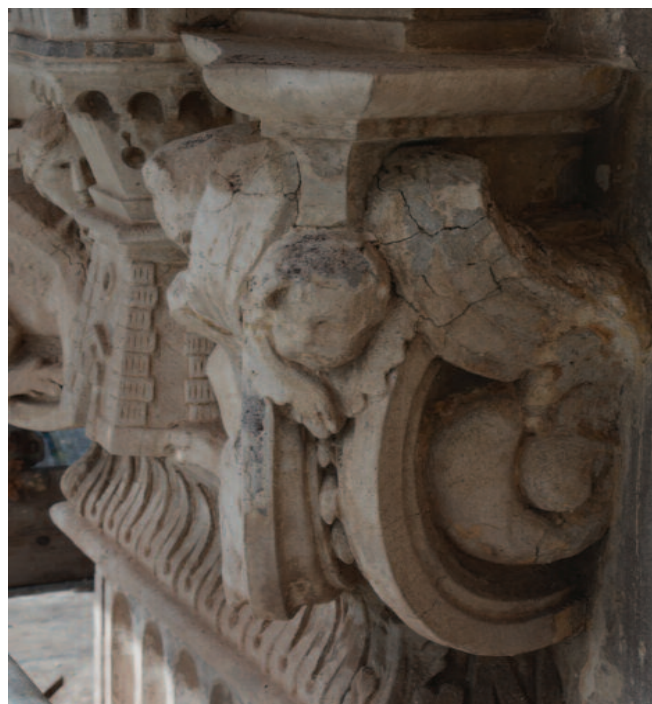
Fig. 19. Roma, Santa Maria del Priorato, particolare con gli ornati in stucco dei capitelli della facciata prima dell'intervento di restauro del 2017-2019 (foto G. Ferreri).
